## دليل عيوب الطباعة

### تحديد مستلزمات الطباعة أو الأجزاء اللازمة استبدالها

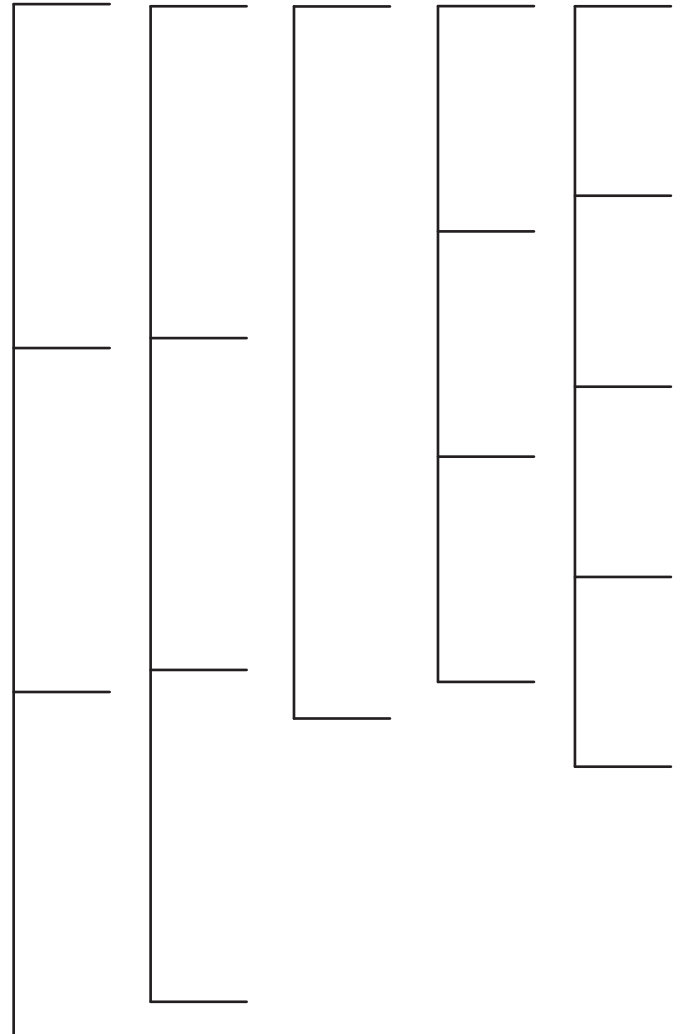
قم بمطابقة مجموعة من العيوب المتكررة بصفحة مطبوعة مع العلامات على أحد الخطوط العمودية. إن الخط الذي يطابق على النحو الأمثل العيوب التي تظهر على الصفحة يشير إلى الجزء المحدد الذي يسبب العيب.

25.1 ملم 29.8 ملم 94.2 ملم 43.9 ملم 45.5 ملم  
(0.99 بوصة) (1.17 بوصة) (3.70 بوصة) (1.72 بوصة) (1.79 بوصة)

37.7 ملم 55.0 ملم 78.5 ملم 95 ملم  
(1.48 بوصة) (2.17 بوصة) (3.09 بوصة) (3.74 بوصة)
